## **IMPIANTO DI TRATTAMENTO RIFIUTI SOLIDI URBANI E VALORIZZAZIONE RACCOLTE DIFFERENZIATE A SERVIZIO DELL'AMBITO TERRITORIALE OTTIMALE DELLA PROVINCIA DI ORISTANO**

**AUTORIZZAZIONE INTEGRATA AMBIENTALE**  
Determinazione della Provincia di Oristano  
n. 131 del 18-02-2022

### **RELAZIONE AMBIENTALE ANNUALE**

#### **DISCARICA DI SERVIZIO**

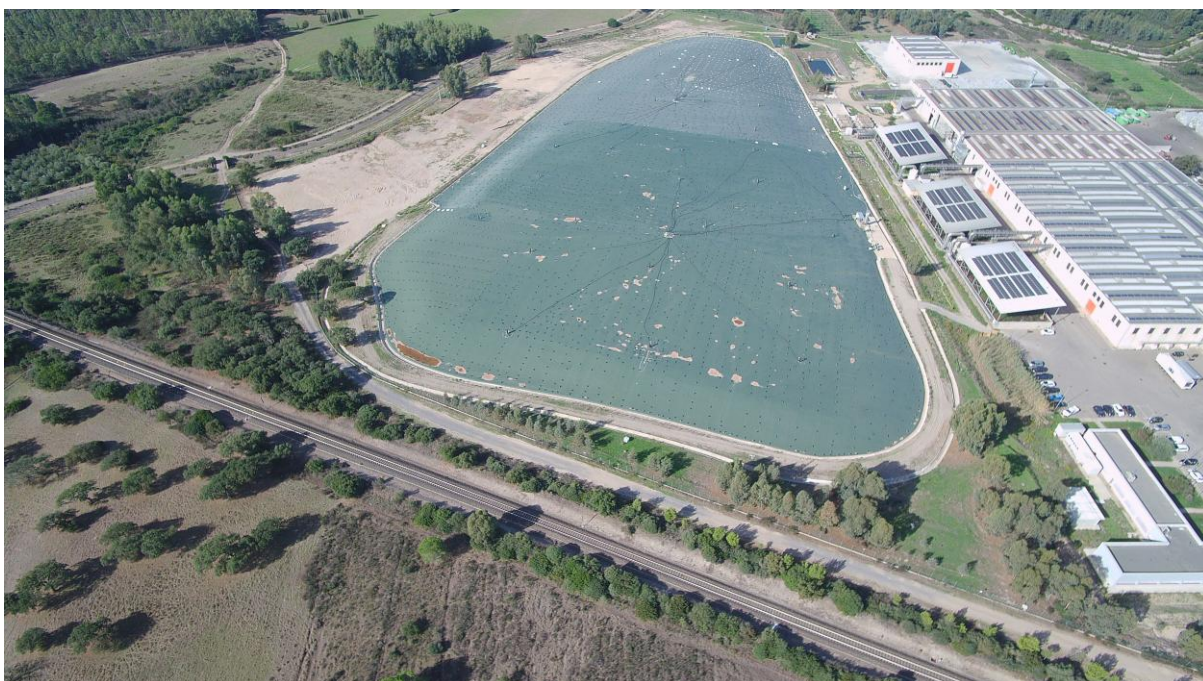
Si riporta nel seguito la foto della discarica, a seguito del completamento degli abbancamenti dei rifiuti e della posa del telo su tutto il corpo della discarica:
