**IMPIANTO DI TRATTAMENTO RIFIUTI SOLIDI
URBANI E VALORIZZAZIONE RACCOLTE
DIFFERENZIATE A SERVIZIO DELL'AMBITO
TERRITORIALE OTTIMALE DELLA PROVINCIA DI
ORISTANO**

AUTORIZZAZIONE INTEGRATA AMBIENTALE
Determinazione della Provincia di Oristano
n. 131 del 18-02-2022

RELAZIONE AMBIENTALE ANNUALE

DISCARICA DI SERVIZIO

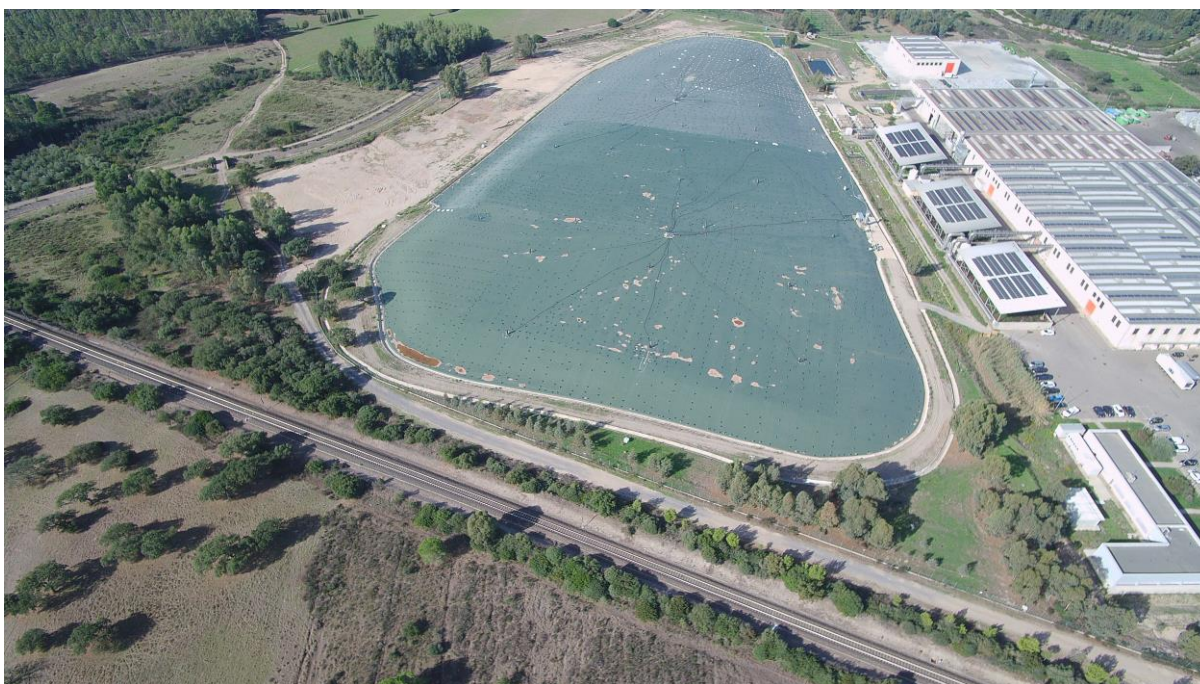
Si riporta nel seguito la foto della discarica nella situazione attuale, a seguito del completamento degli abbancamenti dei rifiuti e della posa del telo su tutto il corpo della discarica:

Nel corso del 2021 è proseguita la posa del telo impermeabile fino a chiudere completamente anche il Modulo 2, mentre ad agosto 2022, a seguito del completamento dell'attività di abbancamento dei rifiuti, si è completata la posa sul Modulo 3.

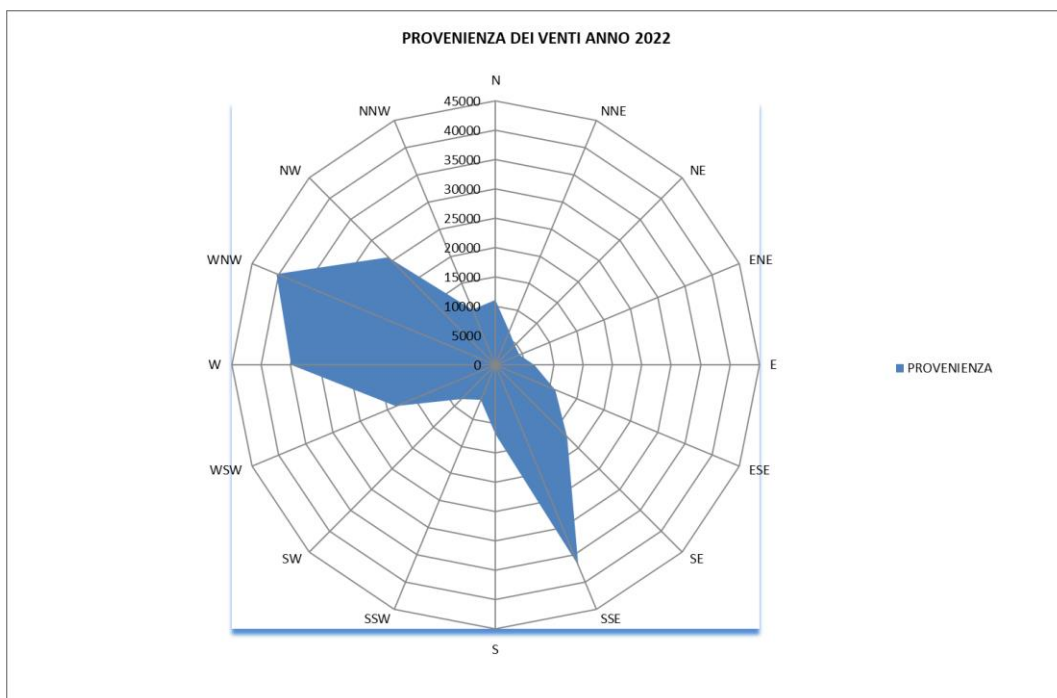
Direzione prevalente dei venti

La centralina meteo-climatica consente di registrare i dati anemometrici che evidenziano una provenienza prevalente dai quadranti W - WNW - NW e, in misura minore, dal quadrante SSE, come rappresentato nel seguente grafico:
